アイエス式 F号ボールタップ® 取扱説明書

FSV 65・80・(80BC)・100・(100BC)(フランジ式)

呼び径：65・80・100mm

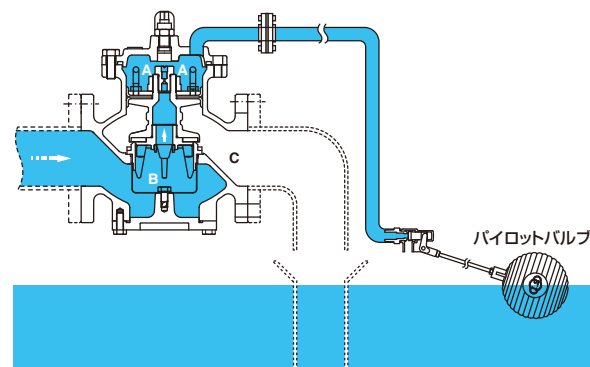
<水が止まるとき>

揚水ポンプの停止などにより、水位の下降が終わると、今度は水位が上昇を始めます。あらかじめ設定したパイロットバルブの位置まで水位が到達すると、パイロットバルブが閉止し、Aの圧力が上昇します。最終的にAとBの圧力は同じになりますが、A部分とB部分には面積差があり、BよりもAの方が大きくなっていますので、Aの力がまさって、ピストン部が徐々に下降し、止水されます。

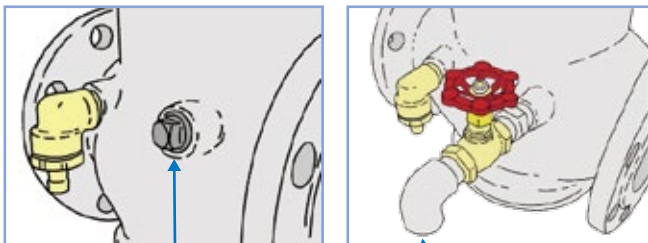
- ・配管図中の⑥ドレンバルブが所定の位置に設置できない場合は下図の要領でF号ボールタップ本体に排水用のドレンバルブを取り付けてください。

プラグをはずす

ホース等を接続して排水溝へ

- ・排水用のドレンバルブの取り付けは通水前に行なってください。
- ・F号ボールタップ本体側の取り付けねじ部はG1/2です。

- ・二次側配管が立ち上がっている場合、ワン型パッキン交換等のメンテナンス時にF号ボールタップのカバーを外すと、二次側配管に残留している水が逆流してピストンがとびだし、重大な事故につながる可能性がありますので、排水用のドレンバルブを必ず取り付けてください。

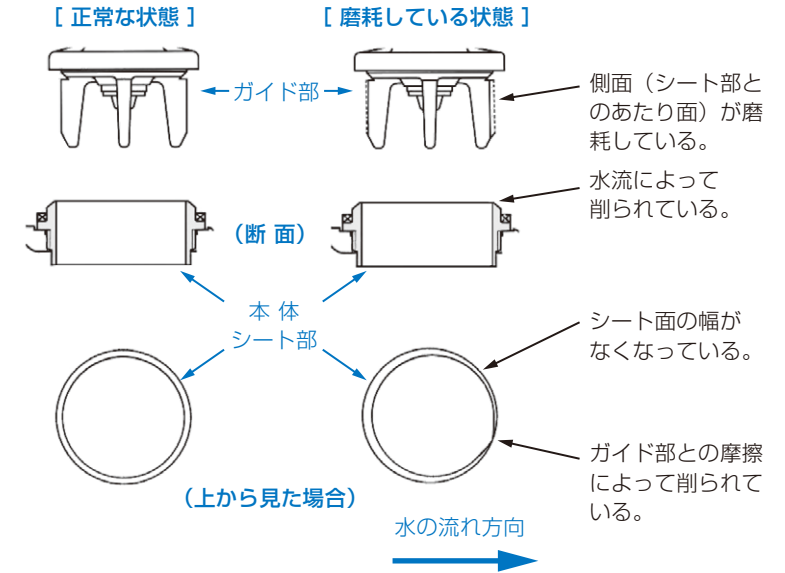
満水警報が鳴っても、オーバフローしていなかったり、オーバフローしてもわずかな量だったりする場合は、本体シート部に異物をかみ込んでいるか、本体シート部やガイド部が磨耗している可能性があります。取り出したピストンのガイド部と本体シート部を点検してください。

- ※上図のように、ガイド部に磨耗が見られたら交換してください。
- また、シート部に磨耗が見られた場合は、本体一式を交換してください。

本体シート部やガイド部磨耗の原因はF号ボールタップの使用状態にあります。

などが挙げられます。これらの場合には、水位変化が小さいため、F号ボールタップが全開することが少なく、わずかな弁開度で給水しますので、通水部の流速が上がり、それによって、本体シート面が磨耗したり、シート部とガイド部のすり合わせ面が磨耗してすり減ったりします。特に水の流れ方向に磨耗が見られます。また、このような使用状態ですと、F号ボールタップの作動回数が増え、それだけワン型パッキンの磨耗を始めます。
